MODELO DE TASACION URBANA

HUGO ALBERTO MANDAGARAN

Calle: CIENTO TREINTA Y SIETE Nº: S/Nro Piso: Dpto UF UC
 Esquina: CINCUENTA Y DOS Tel.: No tiene
 Localidad: GRAL BELGRANO Part.: GRAL BELGRANO Prov.: BUENOS AIRES C.P.: 7223

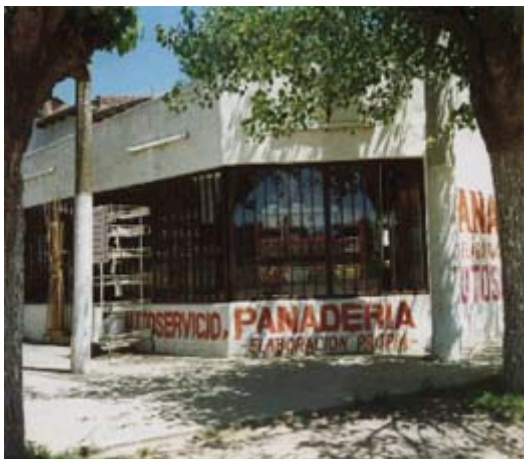
**FOTO DEL BIEN TASADO
FRENTE Y PATIO**

SE TRATA DE UNA PROPIEDAD UBICADA EN ZONA BALNEARIA DE GRAL BELGRANO, SOBRE UNA AVENIDA DE INGRESO A LA CIUDAD Y AL COMPLEJO TURISTICO MUNICIPAL.- EN BUEN ESTADO DE CONSERVACIÓN DE TIPO ESTANDAR DE MEDIA CALIDAD, CON FRENTE AL SUD-ESTE EN BUEN ESTADO DE PINTURA.-

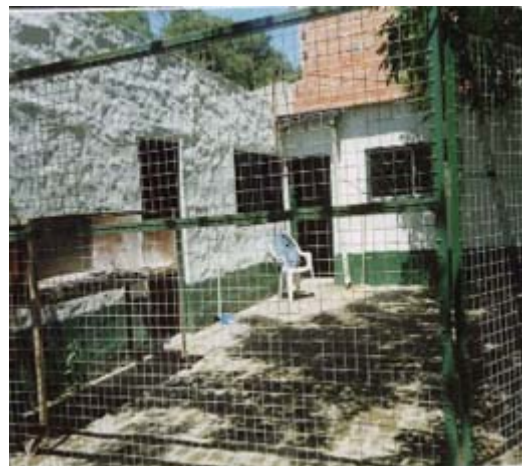
COMPARABLE NUMERO 1

Tipo de Propiedad: **02** 001 Categ.: 2 Precio Venta/Oferata \$ 17.500 Fecha: 01-11-01
 Calle: CIENTO TREINTA Y SIETE E/ 52 Y 54 Nº: S/NRO Piso: Dpto:
 Localidad: GENERAL BELGRANO Partido/Barrio: ZONA BALNEARIA Provincia: BUENOS AIRES
 Calidad de Construcción: 2 Antigüed: 25 años Sup. Terr.: 360,00 m2 Sup.Cub.: 68,00 m2: Precio m2: \$ 257,00

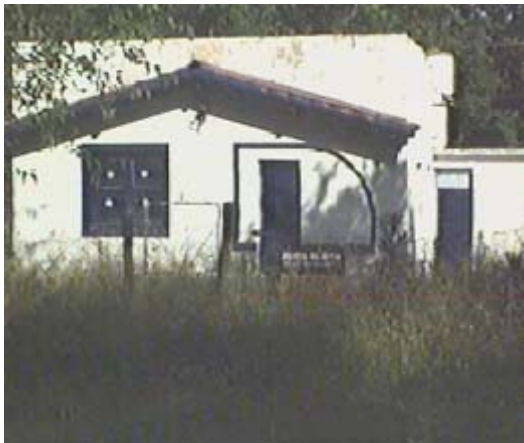
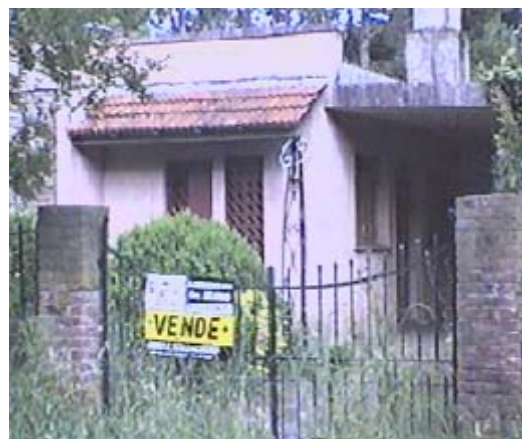
COMPARABLE NUMERO 2

Tipo de Propiedad: **02** 002 Categ.: 2 Precio Venta/Oferata \$ 25.000 Fecha: 01-11-01
 Calle: VEINTISIETE BIS E/ 102 Y 4 Nº: S/NRO Piso: Dpto:
 Localidad: GENERAL BELGRANO Partido/Barrio: BARRIO PARQUE Provincia: BUENOS AIRES
 Calidad de Construcción: 2 Antigüed: 20 años Sup. Terr.: 400,00 m2 Sup.Cub.: 80,00 m2: Precio m2: \$/ 312,50
